# FINAAL RAPPORT

## Onderzoek zwerfvuil en sluikestortafval: carpoolparkings

Titel: Onderzoek zwerfvuil en sluikestort: carpoolparkings

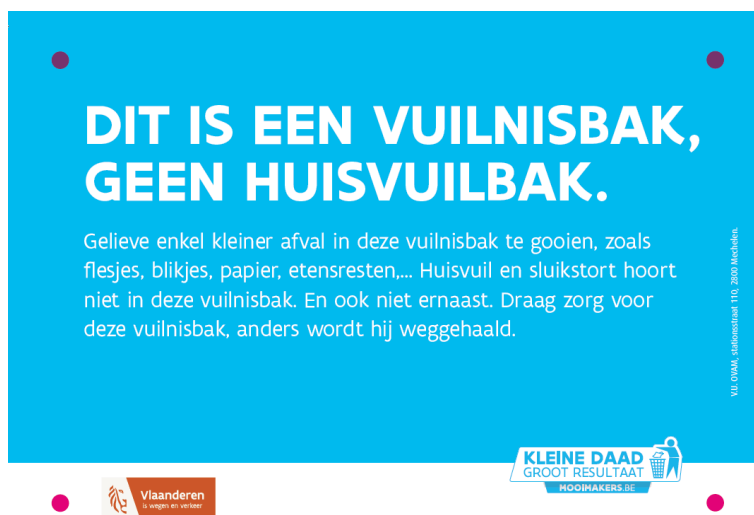
*Figuur 1. Waarschuwbord geplaatst boven iedere vuilnisbak bij aanvang van de tweede fase van de studie*

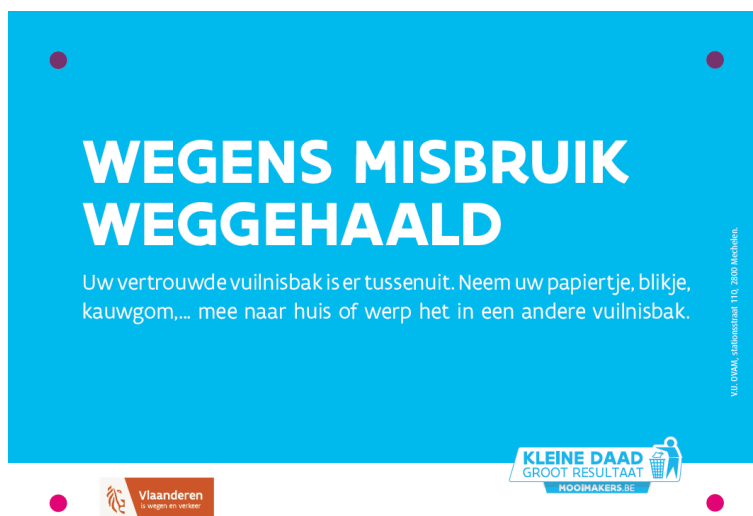
*Figuur 2. Infobord geplaatst aan iedere vuilnisbakbeugel na weghalen vuilnisbak bij aanvang van de derde fase van de studie*

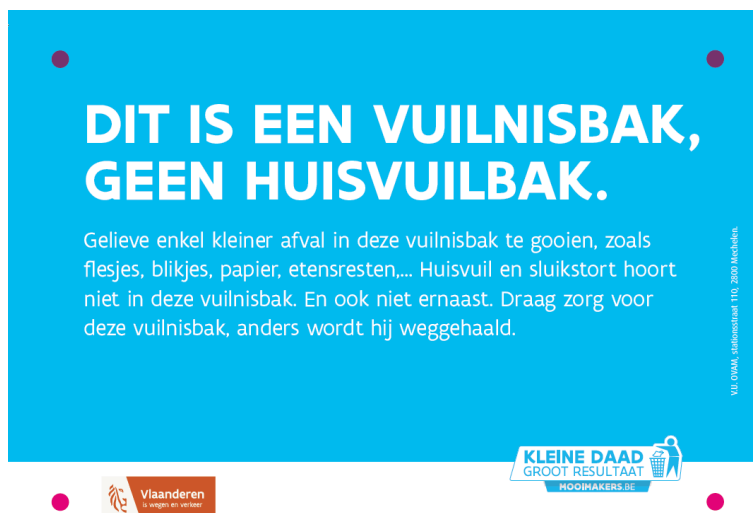
*Figuur 3. Waarschuwingsbord geplaatst boven iedere vuilnisbak bij aanvang van de tweede fase van de studie*

Bij aanvang van de twee fase werd boven iedere vuilnisbak en dit op alle carpoolparkings een waarschuwingsbord geplaatst. Het betrof een waarschuwingsbord met de volgende tekst: "DIT IS EEN VUILNISBAK, GEEN HUISVUILBAK." (zie Figuur 3 en Foto 5).

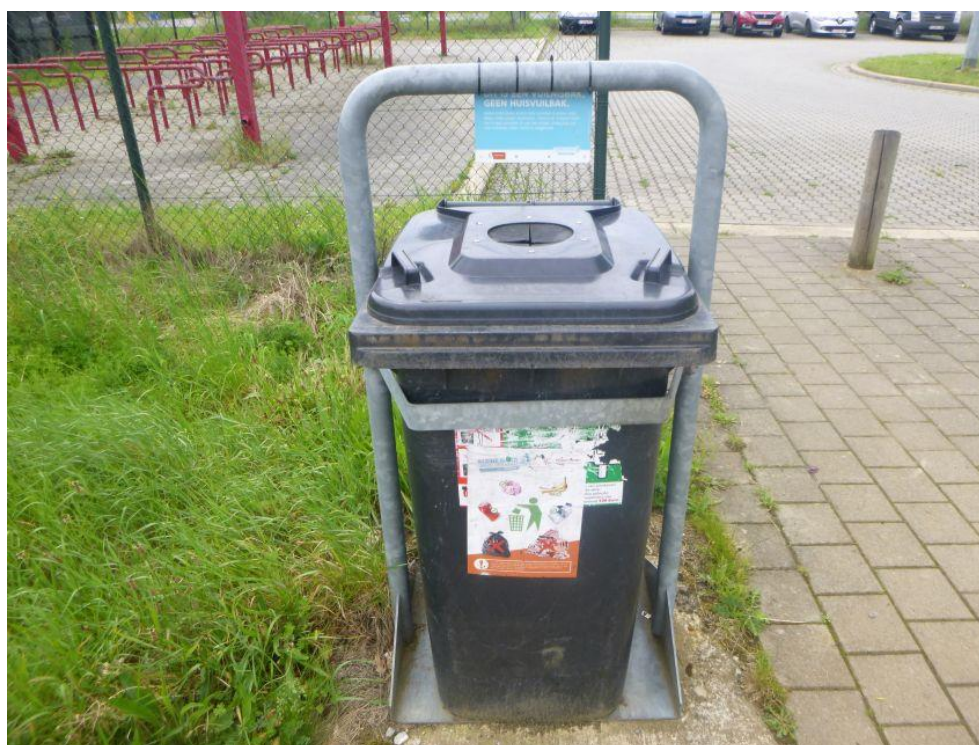
*Foto 5. Waarschuwingsbord geplaatst boven iedere vuilnisbak bij aanvang van de tweede fase van de studie*

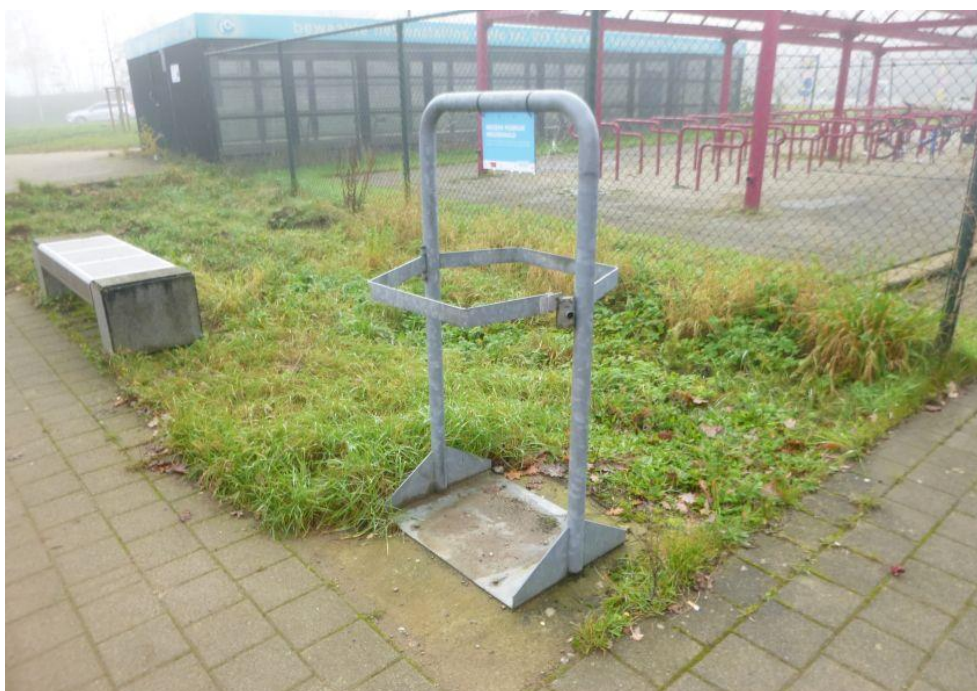
*Foto 6. Infobord geplaatst aan iedere vuilnisbakbeugel op de carpoolparkings te Affligem, Hoegaarden en Paal-Beringen na weghalen van de vuilnisbak bij aanvang van de derde fase*

Bij aanvang van de derde fase werden de vuilnisbakken weggehaald op de carpoolparkings te Affligem, Hoegaarden en Paal-Beringen en werd een infobord geplaatst aan iedere (lege) vuilnisbakbeugel. Het betrof een infobord met de volgende tekst: “WEGENS MISBRUIK WEGGEHAALD.” (zie Figuur 4 en Foto 6).

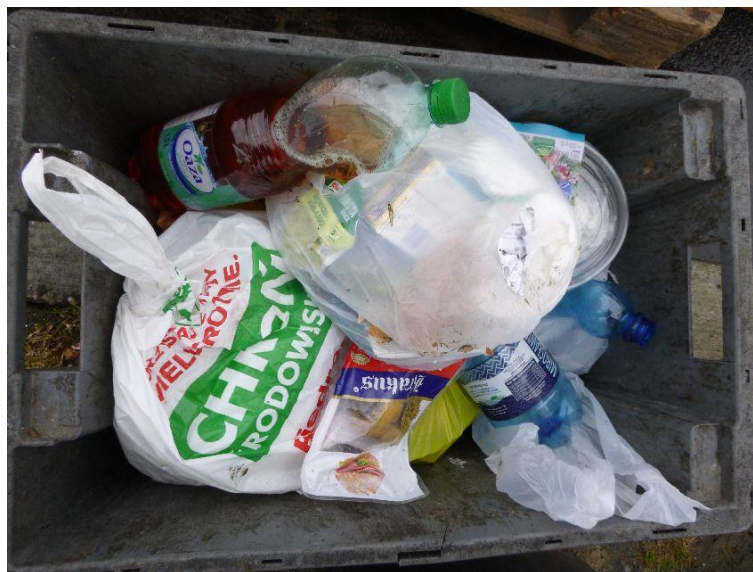
*Foto 7. Voorbeeld van correct gedeponeerd truckersafval in de vuilnisbak*

**Correct gedeponeerd truckersafval** (zie Foto 7): (zakjes gevuld met) lege verpakkingen van etenswaren, etensresten, lege sigarettenpakjes, lege drankblikjes, etc. Zakjes met verpakkingen in een andere taal dan Nederlands en/of Frans werden beschouwd als correct gedeponeerd truckersafval.

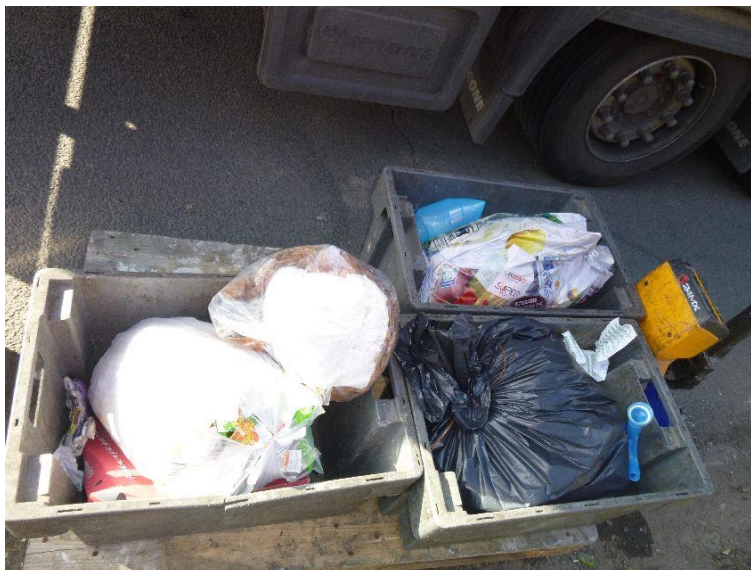
*Foto 9. Voorbeeld van sluikstortafval uit de vuilnisbak*

## Sluikstortafval (zie Foto 9)

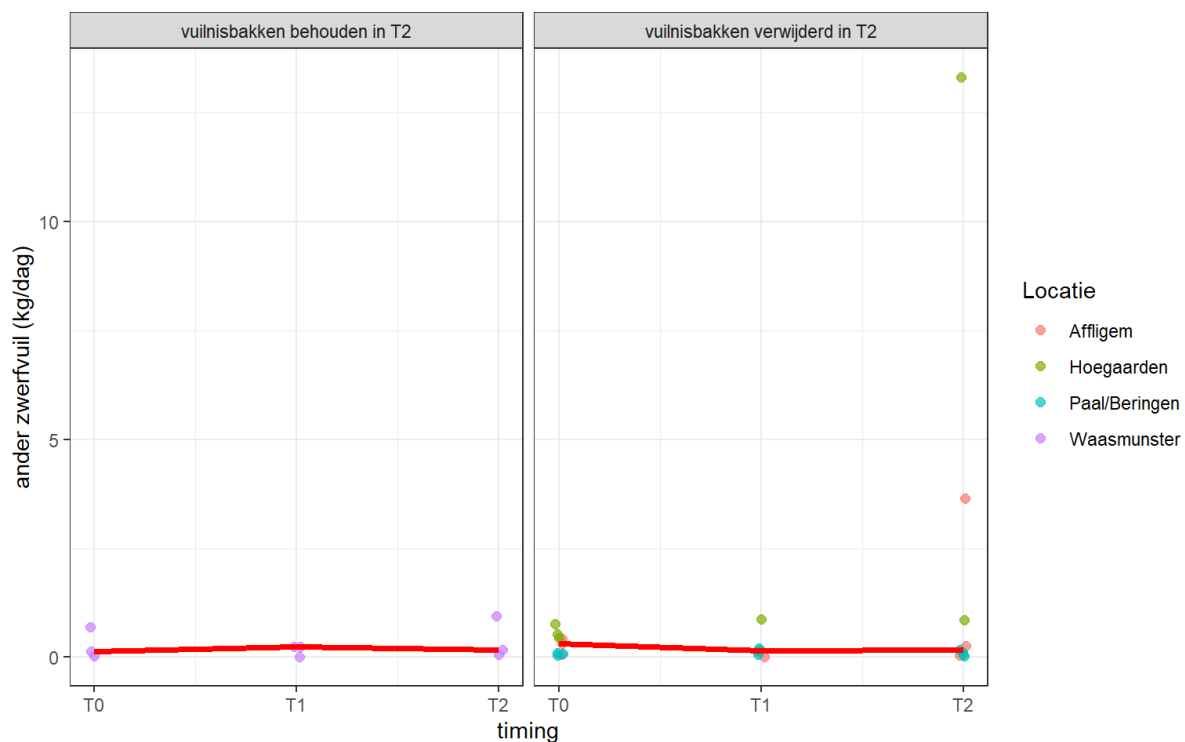
Figuur 8. De hoeveelheid ander zwerfvuil rond de vuilnisbak op carpoolparkings waar de vuilnisbakken werden weggenomen versus carpoolparkings waar de vuilnisbakken niet werden weggenomen. De rode lijn is een trendlijn op basis van de mediaan.

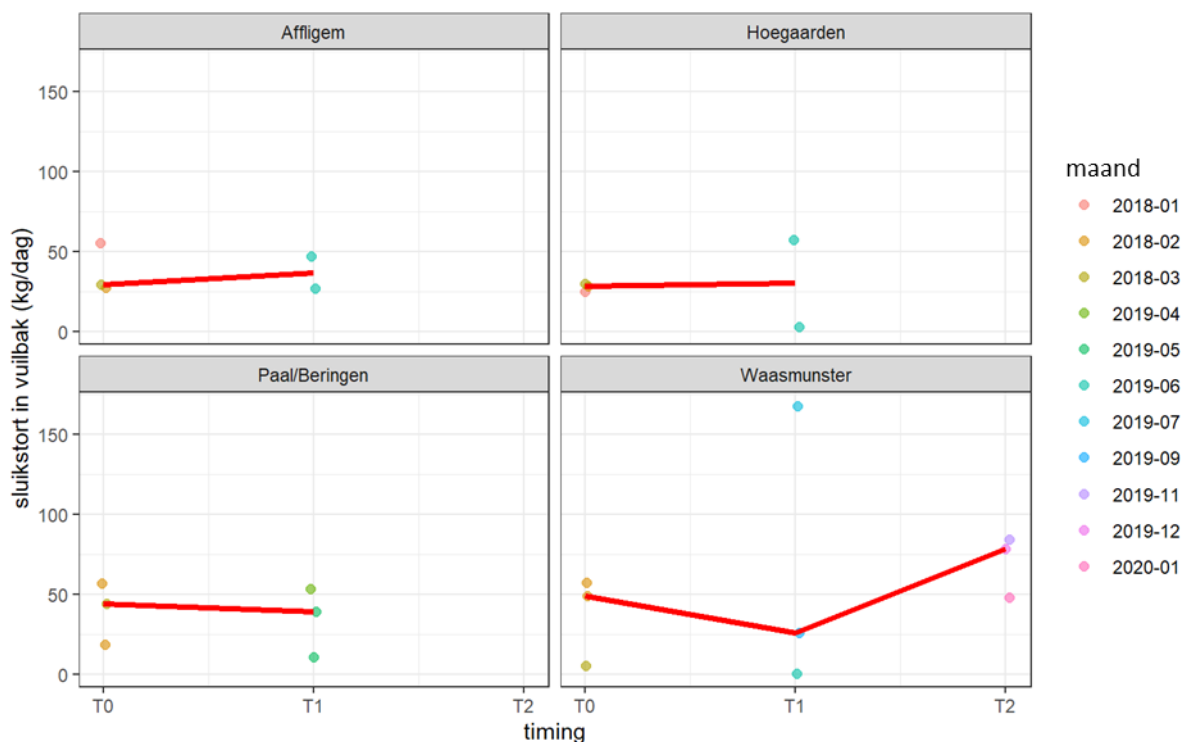
Figuur 11. De hoeveelheid slijkstortafval in de vuilnisbak, geregistreerd op iedere carpoolparking tijdens de nulmetingen (T0), eerste interventiemetingen (T1) en tweede interventiemetingen (T2). De rode lijn is een trendlijn op basis van de mediaan.

Figuur 11 en Figuur 12 tonen het effect van het plaatsen van een waarschuwingsbord en het plaatsen van een infobord gecombineerd met het weghalen van de vuilnisbakken op de hoeveelheid **sluikstortafval in de vuilnisbak**. Beide figuren geven aan dat het weghalen van het waarschuwingsbord gecombineerd met behoud van de vuilnisbakken mogelijks tot een stijging van de hoeveelheid sluikstortafval in de vuilnisbak leidt. Het betreft hier echter geen sterk onderbouwde conclusie aangezien deze maatregelen slechts op één enkele carpoolparking (Waasmunster) werden geïmplementeerd.

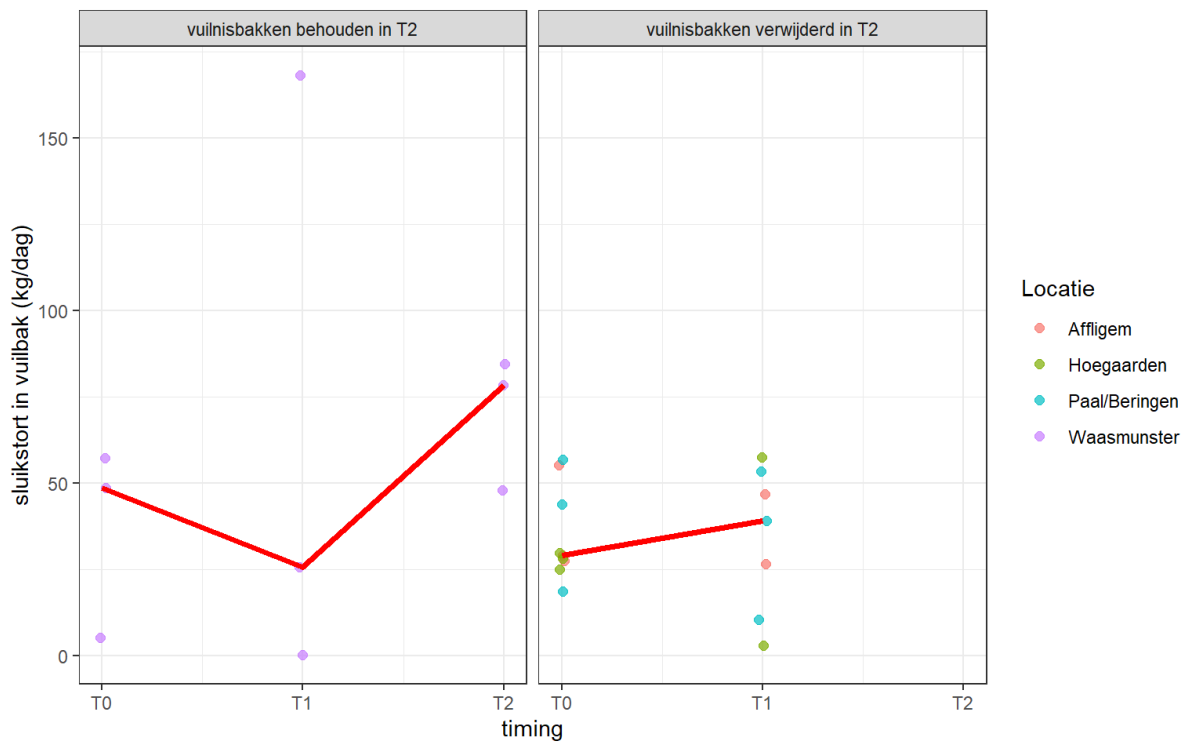
Figuur 12. De hoeveelheid slijkstortafval in de vuilnisbak op carpoolparkings waar de vuilnisbakken werden weggenomen versus carpoolparkings waar de vuilnisbakken niet werden weggenomen. De rode lijn is een trendlijn op basis van de mediaan.

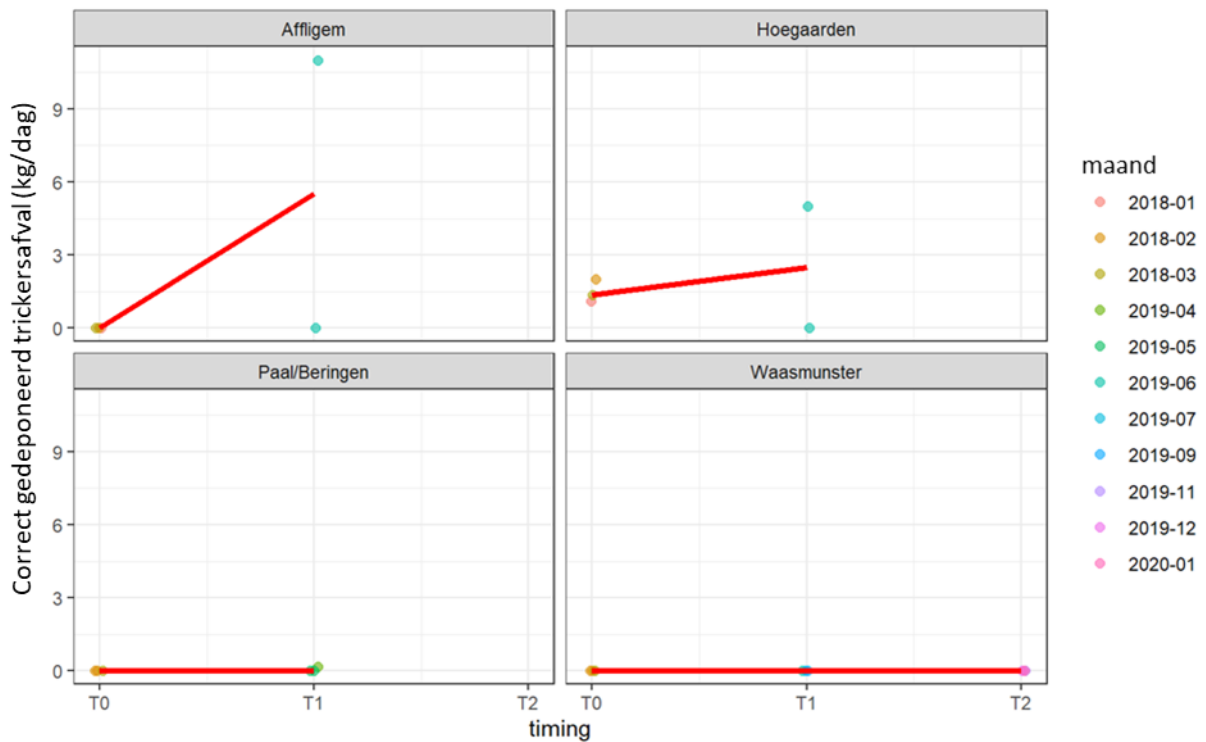
Figuur 15. De hoeveelheid correct gedeponoerd truckersafval in de vuilnisbak, geregistreerd op iedere carpoolparking tijdens de nulmetingen (T0), eerste interventiemetingen (T1) en tweede interventiemetingen (T2). De rode lijn is een trendlijn op basis van de mediaan.

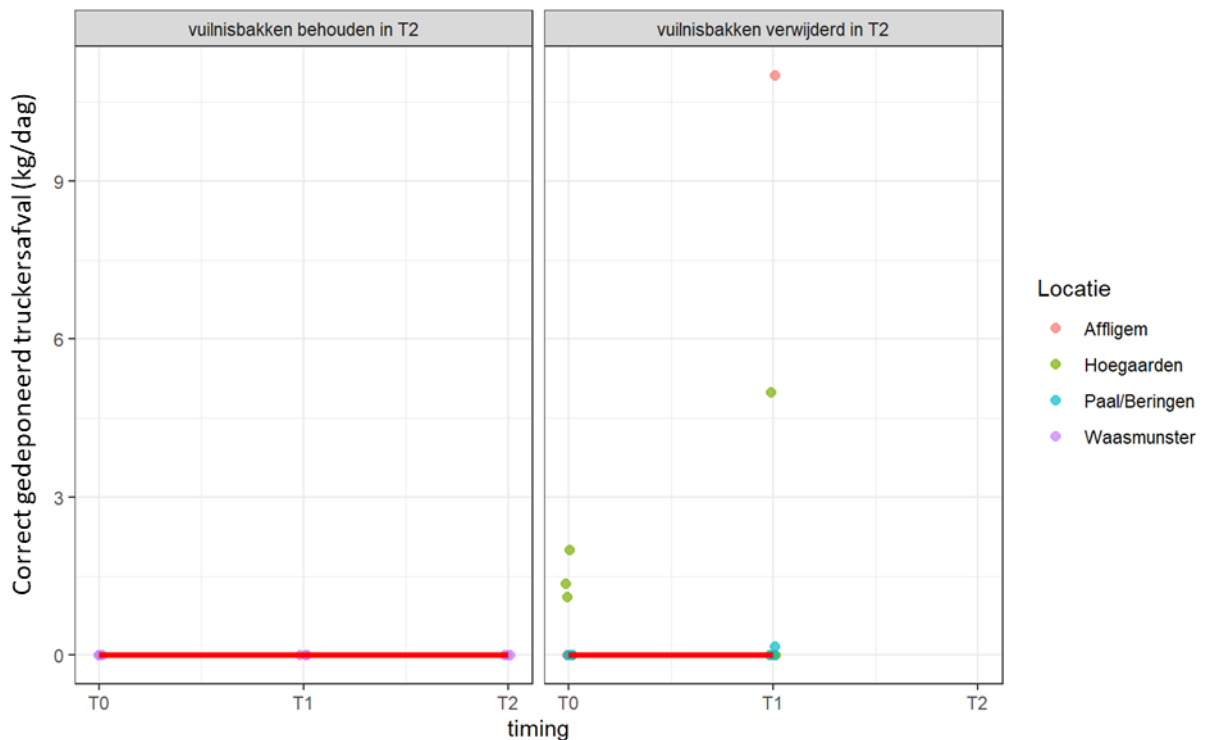
Figuur 16. De hoeveelheid correct gedeponoerd truckersafval in de vuilnisbak op carpoolparkings waar de vuilnisbakken werden weggenomen versus de carpoolparking waar de vuilnisbakken niet werden weggenomen (Waasmunster). De rode lijn is een trendlijn op basis van de mediaan.

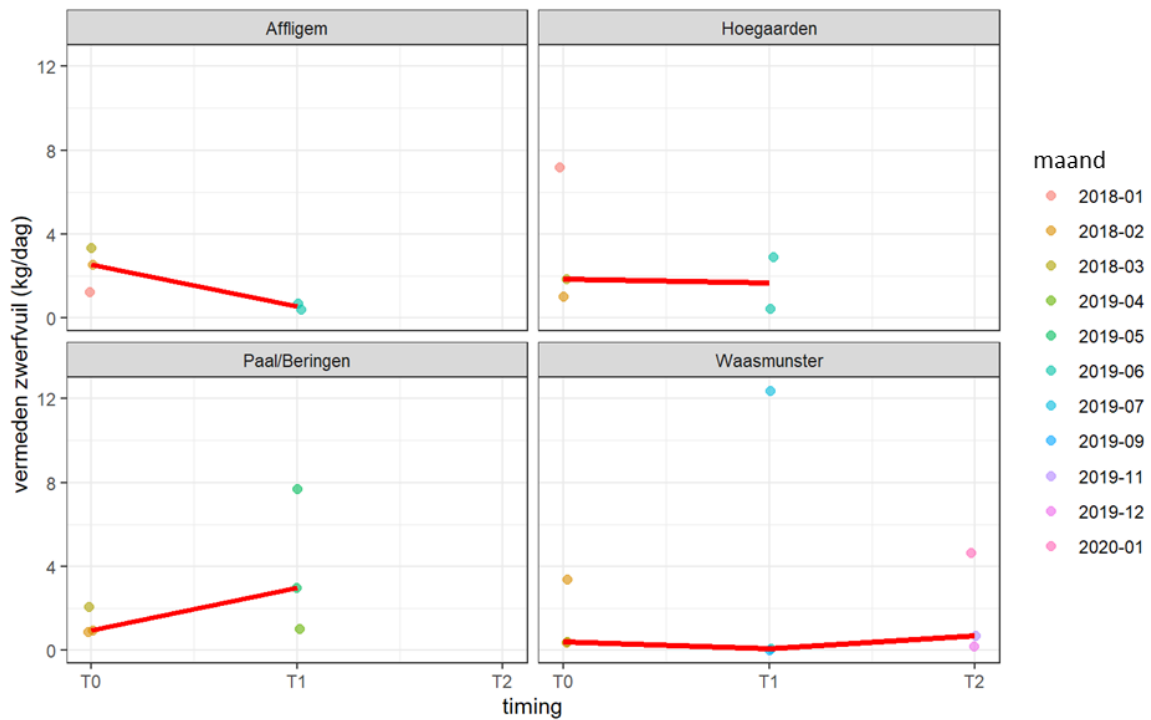
Figuur 17. De hoeveelheid correct gedeponeerd afval (“vermeden zwerfvuil”) in de vuilnisbak, geregistreerd op iedere carpoolparking tijdens de nulmetingen (T0), eerste interventiemetingen (T1) en tweede interventiemetingen (T2). De rode lijn is een trendlijn op basis van de mediaan.

Figuur 17 en Figuur 18 tonen dan weer dat het plaatsen van een waarschuwingsbord leidt tot een daling van de hoeveelheid **correct gedeponeerd afval in de vuilnisbak**. Het weghalen van het waarschuwingsbord en het plaatsen van een infobord resulteert dan weer in een stijging van het correct gedeponeerd afval in de vuilnisbak, hetgeen doet vermoeden dat het infobord gebruikers aanzet tot het juiste gebruik van de vuilnisbak.
